## Foutcode thermostaat woonkamer A1 20 (water bijvullen)

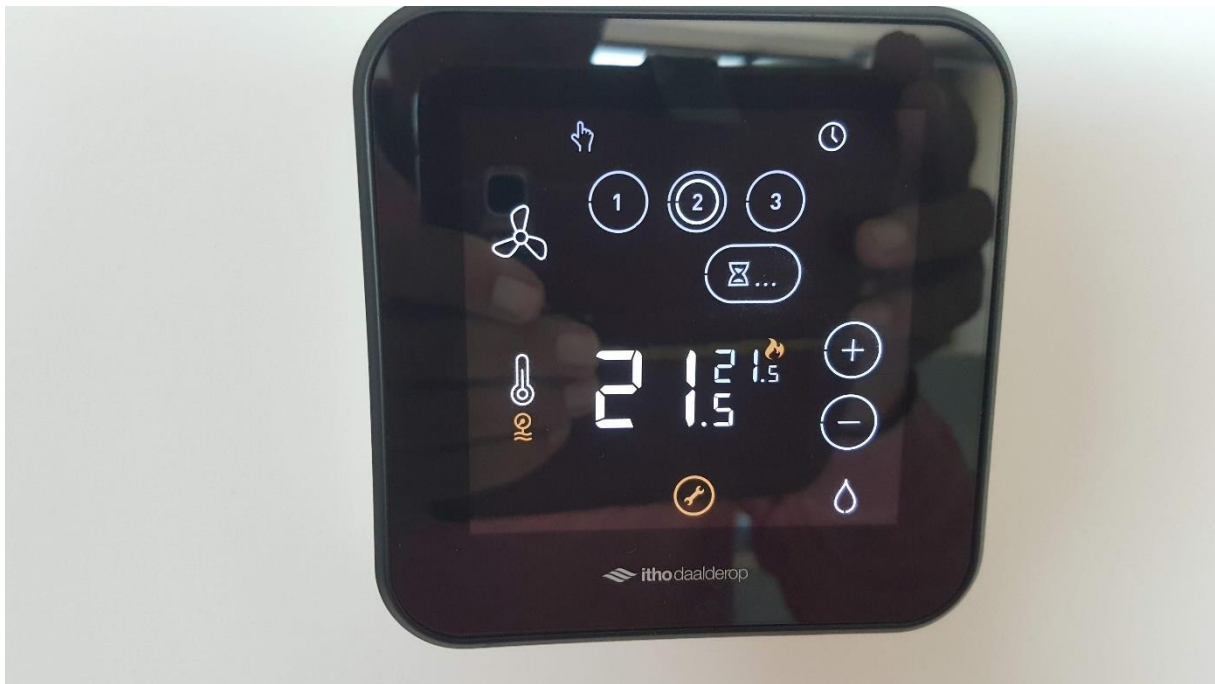
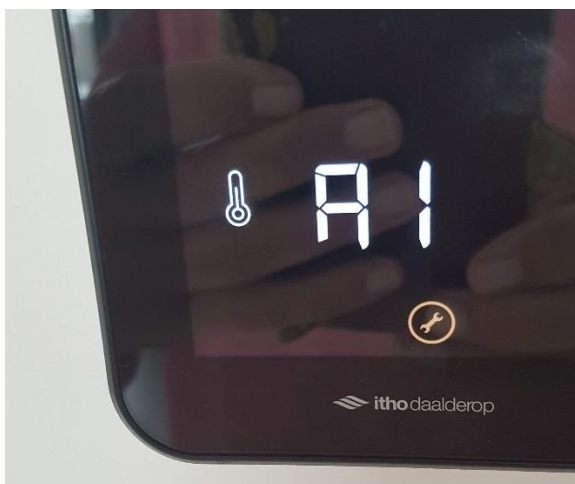
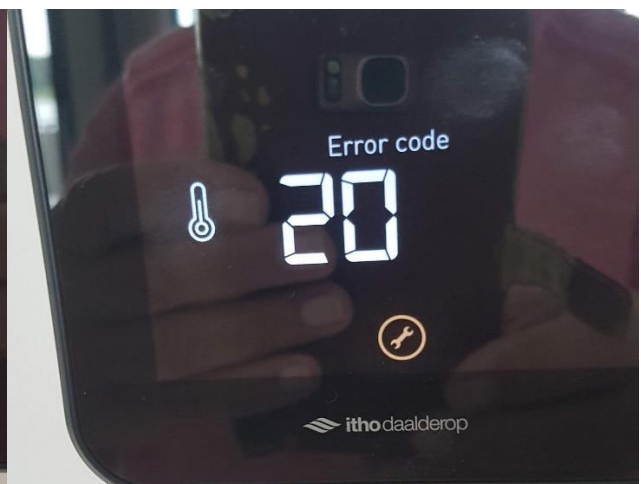
Wanneer op het display de foutcode A1 20 wordt aangegeven is de waterdruk van het CV systeem te laag en dient het systeem met water bijgevoerd te worden. De code wordt zichtbaar door op het gele sleuteltje onderin de display te drukken. Het gele symbool onder de temperatuurmeter links is ook een aanwijzing dat de waterdruk te laag is.

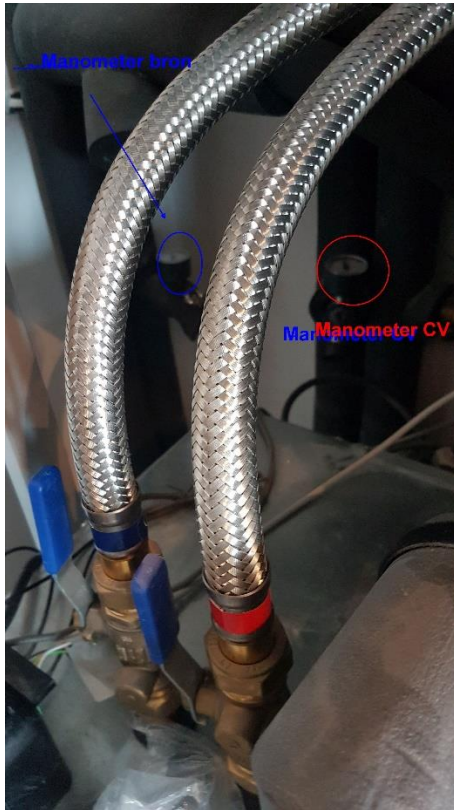
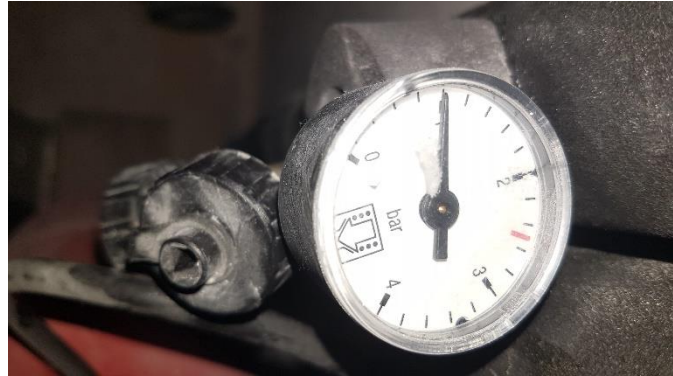
De druk van het CV systeem moet tussen de 1,5 en 2,0 bar liggen. De warmtepomp kan nog wel functioneren, maar snel bijvullen is toch noodzakelijk. In ons appartement bevindt de bijvulkraan en meter waarop het aantal bar is af te lezen (CV manometer) zich tussen de boiler en de warmtepomp. Zie rode cirkel. De zogenaamde bron manometer (blauwe cirkel) loopt ernaast. Ook die kan te laag zijn!

Zet eerst de warmtepomp uit door de stekker eruit te halen of in de meterkast de groep van de warmtepomp uit te zetten. Dit is ook nodig om straks de foutcode te laten verdwijnen. Haal het zwarte dopje eraf (zie foto hierboven) en schroef de vulslang erop. In de handleiding van Giesbers wordt het verder puntsgewijs uitgelegd.
